Historický automobil Z 6 „Hurvínek“

Sylvie DYKOVÁ

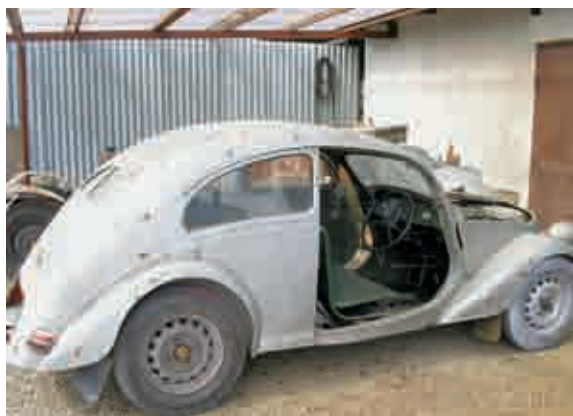
1

Obr. 1. Automobil Z 6 „Hurvínek“, TMB, př. č. 500/1980, inv. č. 16.12-7, stav před restaurováním, pohled z boku.

ném stavu (poškozené dřevěné části karoserie – tzv. výdřevy, vnější části karoserie napadené rží a jiné závady).

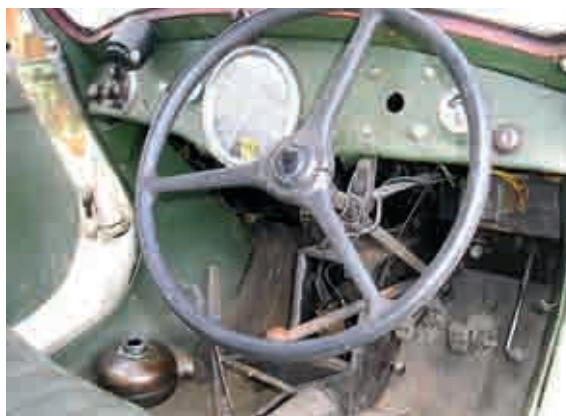
2

Obr. 2. Automobil Z 6 „Hurvínek“, TMB, př. č. 500/1980, inv. č. 16.12-7, přístrojová deska.

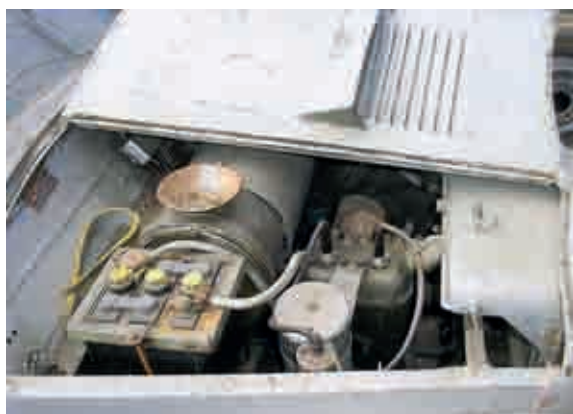
3

Obr. 3. Automobil Z 6 „Hurvínek“, TMB, př. č. 500/1980, inv. č. 16.12-7, prostor pod kapotou.

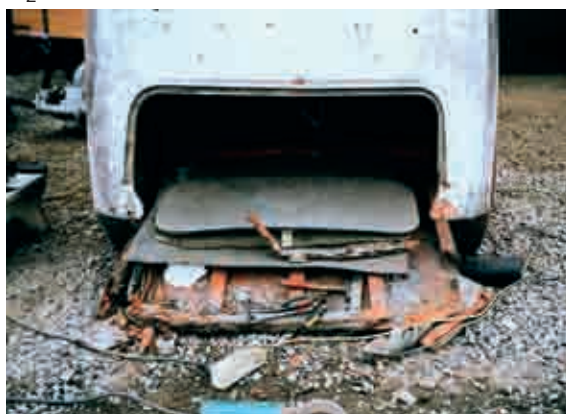
4

Obr. 4. Automobil Z 6 „Hurvínek“, TMB, př. č. 500/1980, inv. č. 16.12-7, poškozená zadní část dřevěné konstrukce karoserie.

kého průzkumu.⁶ Z interiéru se postupně demonstovala sedadla, čalounění, elektrická instalace, přístrojová deska a další příslušenství. Tím byla odhalena závažná poškození výdřevy a kovových částí karoserie zejména v oblasti stupaček a blatníků. Největší poškození vykazovala zadní část karoserie automobilu, kde byla dřevěná konstrukce (původní materiál jasan) v tak špatném stavu, že se i při opatrné manipulaci z větší části rozpadla. Některé části automobilu, například blatníky, maska a zadní část nad dveřmi, nesly stopy destrukce, ke které došlo patrně při havárii v době užívání vozidla předchozím majitelem.

Restaurování dřevěných částí karoserie (výdřevy) provedla firma Jiří Hemzal. Silně poškozené části dřevěné konstrukce karoserie byly odstraněny a nahrazeny replikami zhotovenými na základě

šablon vytvořených podle originálních částí nebo tovární dokumentace. Zvláštní péče byla věnována zejména nejvíce postižené zadní spodní části dřevěné konstrukce, která musela být z větší části zrekonstruována. Restaurované části výdřevy byly zasazeny do dřevěné konstrukce karoserie stejným způsobem jako v případě poškozených původních částí. Namísto zkorodovaných vrutových šroubů byly použity repliky z pozinkovaného kovu, které odpovídaly originálu. Motorová jednotka byla pouze vyjmuta a lehce očištěna jemnými ocelovými kartáči. Motor měl být poté pokusně uveden do provozu. V případě negativního výsledku měly další práce na restaurování motoru probíhat až ve druhé fázi. Podvozek automobilu byl ručně opraven, některé součásti byly očištěny pomocí otryskávacího zařízení. Na očištěné plochy byl poté nanesen odrezovač a dvouvrstvý nátěr.

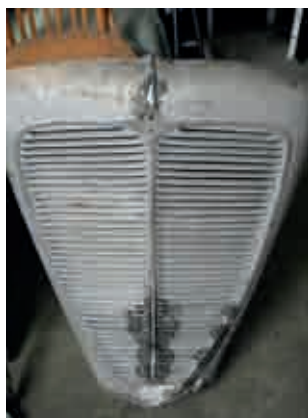
5

Následovala příprava dílů k chromování. Jednalo se o drobnější součásti, například z přístrojové desky, dále přední reflektory (tělesa) a zejména o přední masku automobilu. Zde jsme řešili zásadní problém. Automobil pravděpodobně v minulosti havaroval, četné stopy destrukce nesla také přední maska vozu, musela být tedy srovnána a vyhlazena. Vzhledem ke stáří materiálu se bohužel nepodařilo docílit takového stavu, aby mohla být bez problému chromována. Navíc vyvstal další problém: maska vozu se musí chromovat v celku, což vzhledem k její velikosti v současné době není žádná firma schopna provést. Po konzultacích s odborníky jsme tedy dospěli k závěru, že v tomto případě bude použita náhražka chromu (syntetická barva s kovovým efektem zn. Motip), která bude na závěr přešleštěna, a tím se docílí podobného efektu jako u pravého chromu. Nepů-

Obr. 5. Automobil Z 6 „Hurvínek“, TMB, př. č. 500/1980, inv. č. 16.12-7, problematická maska vozu.

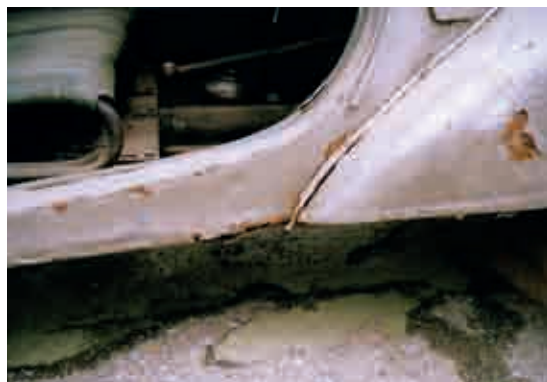
Na počátku roku 2004 bylo vozidlo znovu ví-0 zuálně zhodnoceno. Bylo zjištěno, že karoserie je napadena povrchovou korozí, dřevěná konstrukce karoserie je na mnoha místech silně poškozená a na některých plochách se zcela rozpadá. Dveře na pravé straně byly bez funkčního mechanismu a ležely odděleně vedle vozidla. Čalounění sedadel (nepůvodní – pravděpodobně z 50.–60. let 20. století) bylo na mnoha místech poškozeno zaschlou barvou. Také podvozková část byla značně napadena povrchovou korozí.

Obr. 6. Automobil Z 6 „Hurvínek“, TMB, př. č. 500/1980, inv. č. 16.12-7, detail korozi napadených částí karoserie.

Z vozidla byl kompletně odstraněn nepůvodní lak (štetcem ručně nanosená stříbřenka), kterým na mnoha místech prostupovala koroze a byl ne soudržný. Z karoserie byly sejmuty nátěry pomocí rozbíječů vrtačky s polyuretanovými, smirkovými, drátěnými a pletánkovými kotouči, posléze v obtížněji dostupných místech také ručně jemnými ocelovými kartáči. Všechna takto postižená místa byla očištěna odrezovačem (HB-SIL) a byla ošetřena penetračním nátěrem (zn. Alcyton). Po mechanickém očištění karoserie následovala povrchová úprava, klempířské zpracování plechových částí karoserie a penetrační nátěr; všechny druhotné nerovnosti byly zatmeleny a vyrovnány. Vzhledem k tomu, že nebylo možné určit původní barevnost vozu, byla po dalších konzultacích na základě tovární dokumentace a dobových reklamních prospektů zvolena kombinace dvou barev: čokoládově hnědé a světle béžové.

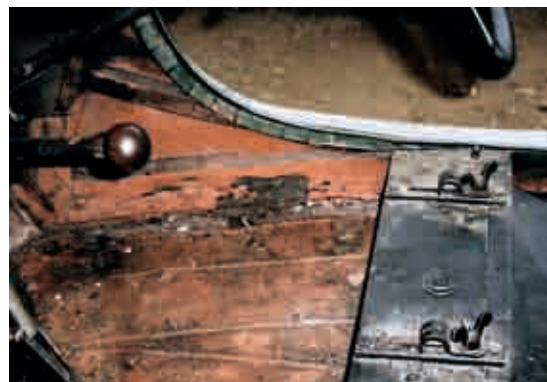
7

Obr. 7. Automobil Z 6 „Hurvínek“, TMB, př. č. 500/1980, inv. č. 16.12-7, detail poškození konstrukce v interiéru.

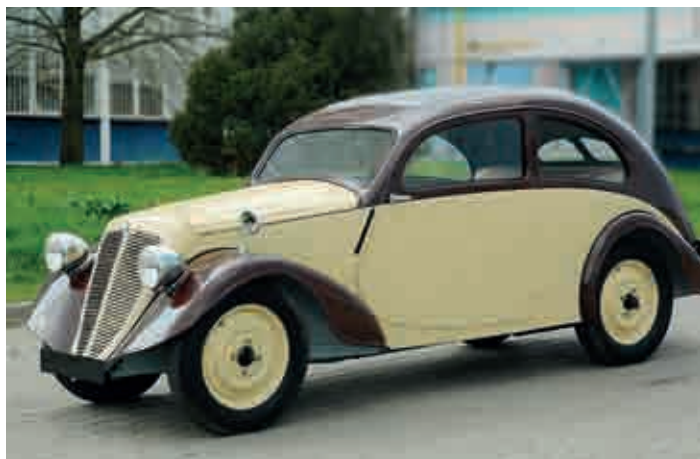
8

Obr. 8. Automobil Z 6 „Hurvínek“, TMB, př. č. 500/1980, inv. č. 16.12-7, „znovuzrozený“ automobil.

Konečnou fází dvouletého pracovního úsilí byla celková montáž a „spasování“ vozidla. Poté proběhly zkušební jízdy, aby se ověřila funkčnost motoru a dalších součástí. Během restaurování vozidla se konaly pravidelné kontroly stavu prací (přibližně každých 14 dní) a další konzultace s odborníky a průběžně byla pořizována fotodokumentace. Spolu s restaurovaným automobilem byla předána i závěrečná zpráva o průběhu prací.

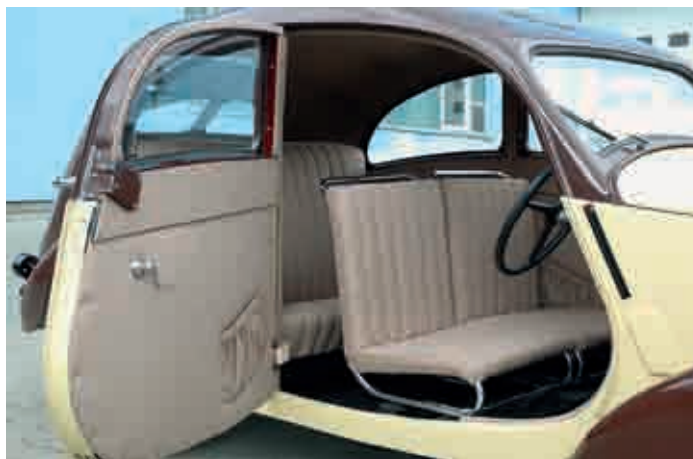
9

Obr. 9. Automobil Z 6 „Hurvínek“, TMB, př. č. 500/1980, inv. č. 16.12-7, pohled do restaurovaného interiéru vozu.

Elektrická instalace byla rovněž demontována, protože podle dobové dokumentace bylo zjištěno, že současný stav je výsledkem neodborné úpravy některého z dřívějších majitelů. Vzhledem k tomu, že původní elektrická instalace byla ve velmi špatném stavu a nemohla být použita, byly zakoupeny repliky kabeláže odpovídající originálu. Poté byla instalace uvedena do původního stavu (doplněna elektrickou výzbrojí Bosch). Ani čalounění vozidla nebylo originální (zelená koženka), ale vytvořené pravděpodobně v 50.–60. letech 20. století. Následkem pozdějších neodborných zásahů na vozidle bylo na mnoha místech poškozené barvou. V první fázi restaurování vozidla bylo čalounění pouze mechanicky, ručně, zbaveno nečistot a pozůstatků barev. Ve druhé fázi bylo uvedeno do původní podoby tak, aby materiálem a zpracováním odpovídalo době vzniku vozu. Při výběru látek byl důraz kladen především na to, aby vybrané textilie odpovídaly dochovaným částem původního čalounění. Podstatným prvkem interiéru vozidla byla nestejná struktura textilií na sedadlech.

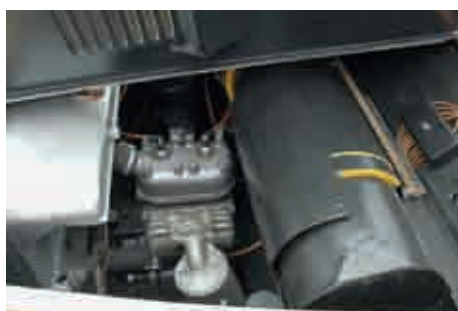
10

Obr. 10. Automobil Z 6 „Hurvínek“, TMB, př. č. 500/1980, inv. č. 16.12-7, zrestaurovaný motor.

V roce 2006 jsme mohli pokračovat v druhé fázi náročných restaurátorských prací, opět díky dotaci získané z programu ISO pro rok 2006. Motor vozu byl vyjmut a očištěn již během první fáze zásahu. Vzhledem k tomu, že chyběl původní startér a karburátor, bylo nutné tyto části získat a doplnit. Naštěstí se originální komponenty nacházely při-

mo ve sbírkách Technického muzea v Brně. Změnilo se tedy jen místo jejich uložení. Poté byl motor pokusně uveden do provozu.
